連江縣各水庫第二次安全評估

水庫安全維護手冊

正式報告書

執行單位：巨廷工程顧問股份有限公司

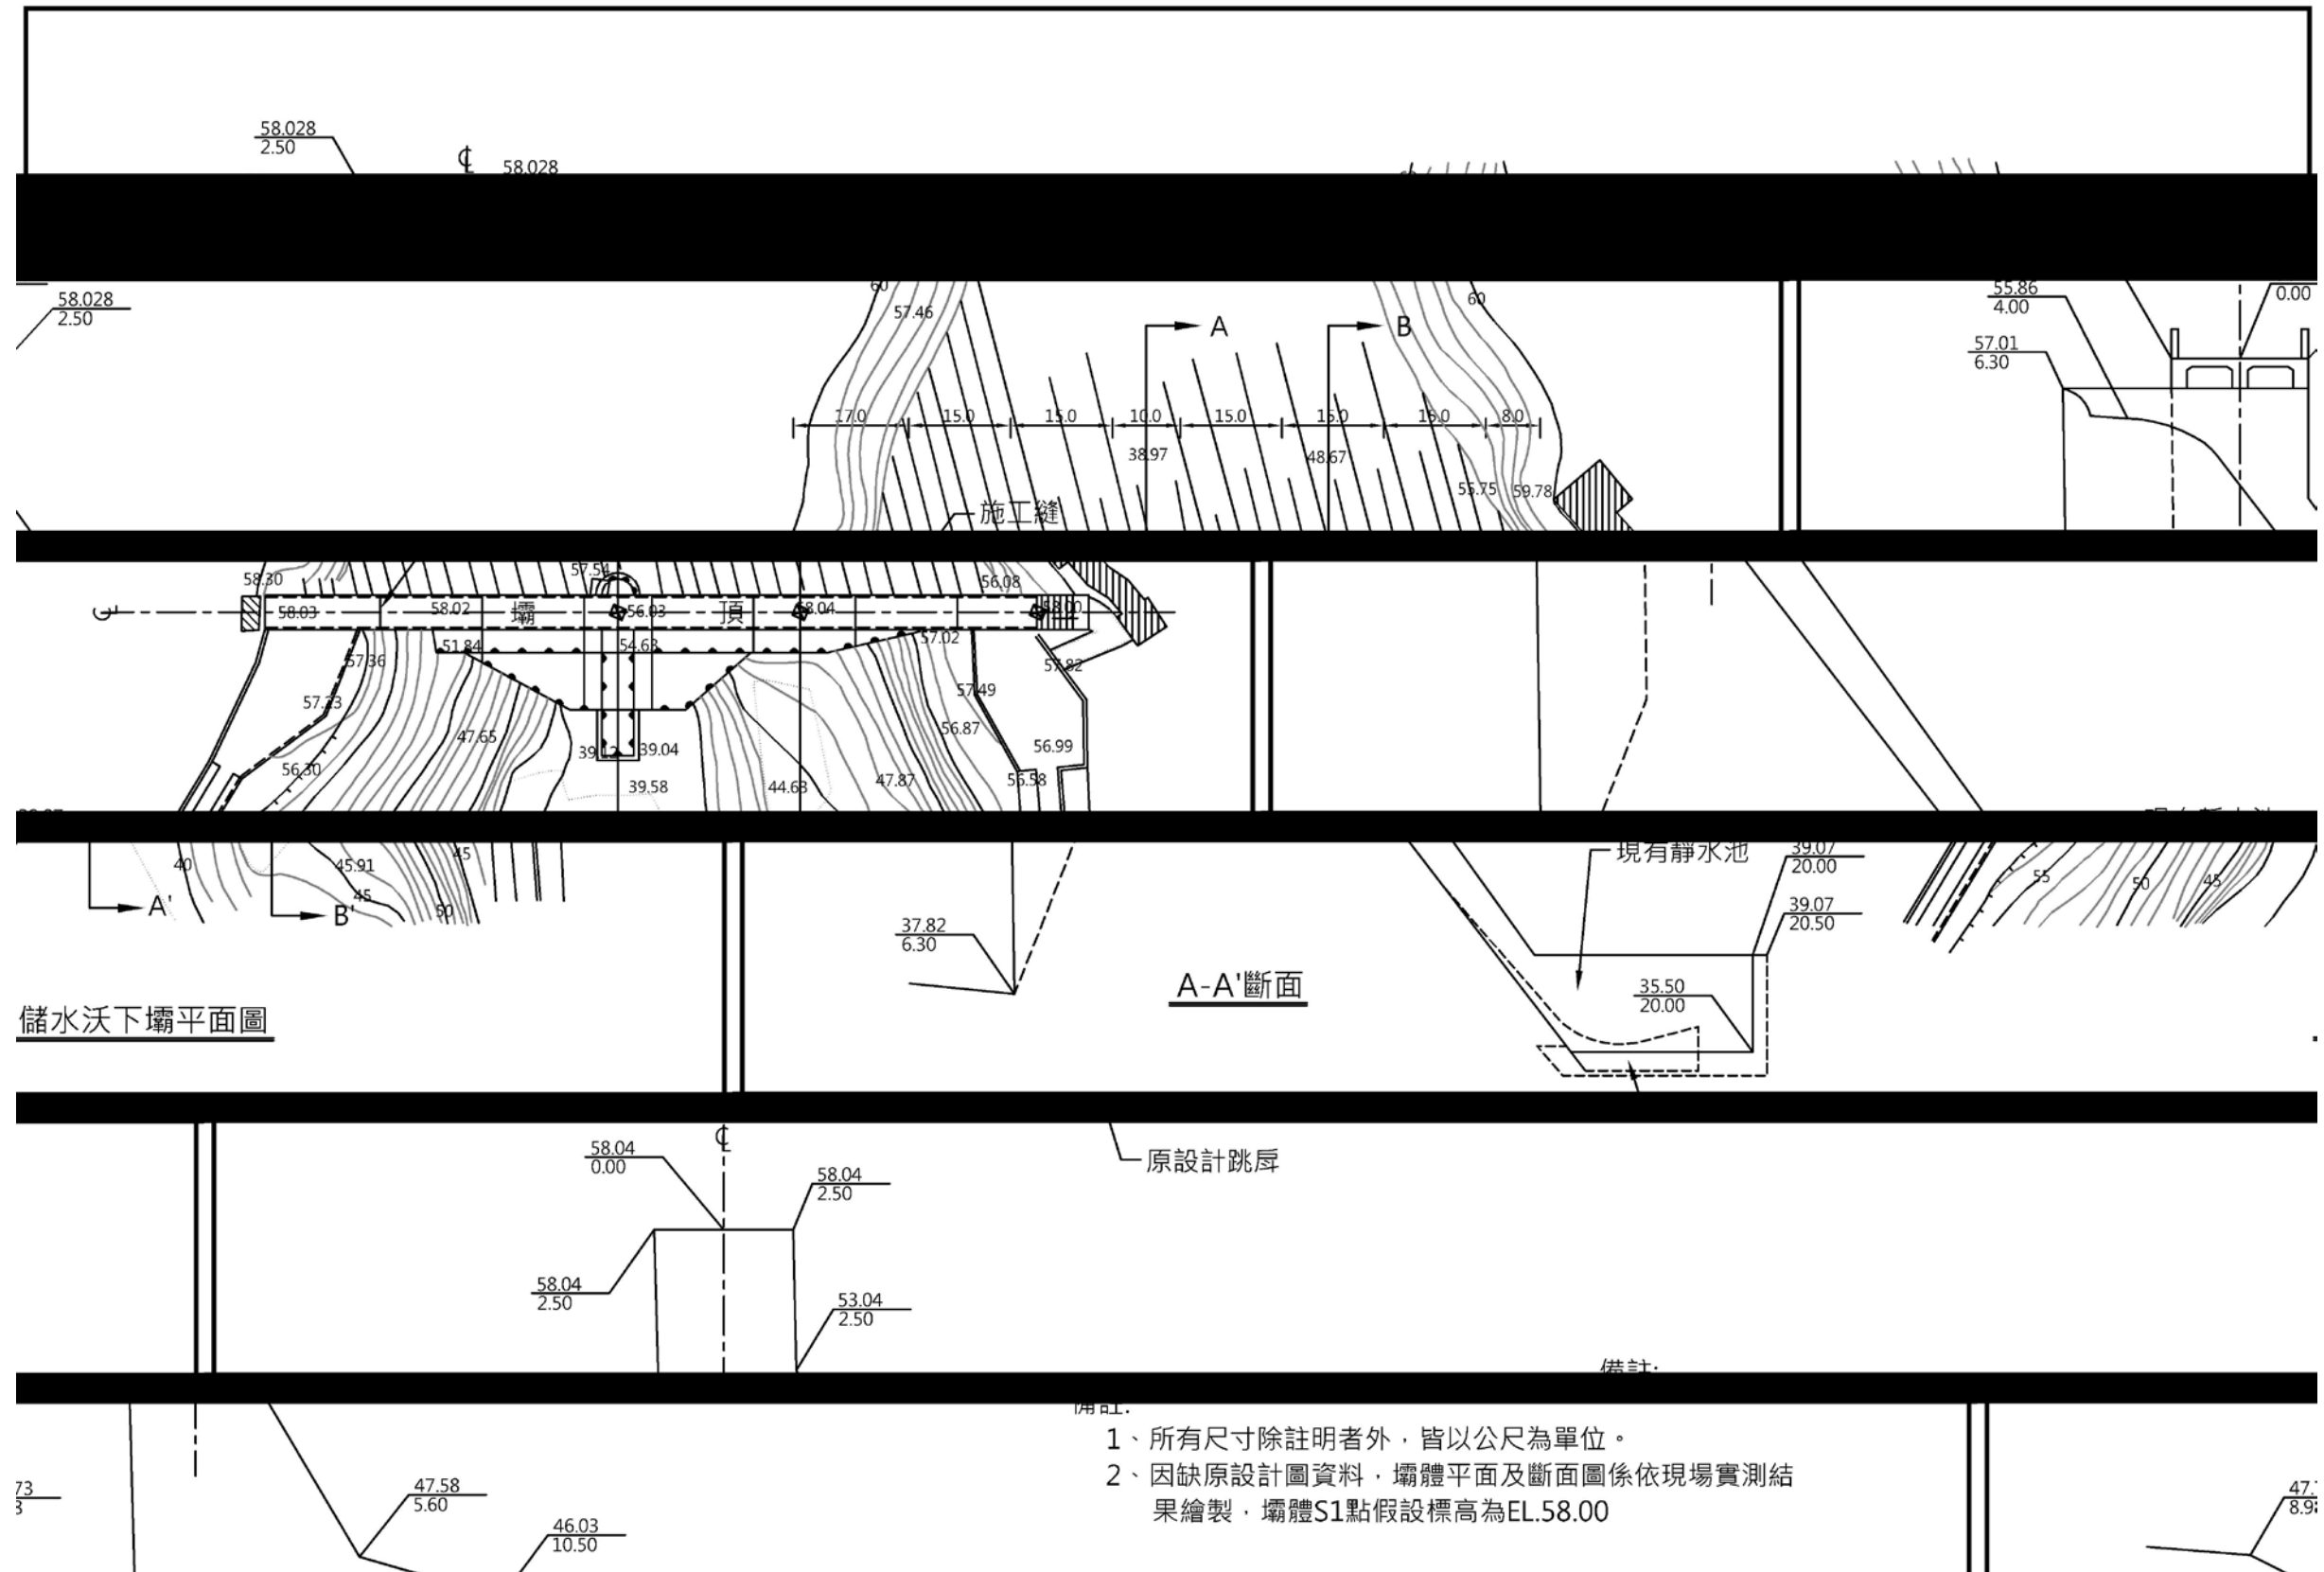
圖 2.5 儲水沃水庫大壩平面及斷面圖

註：1.依民國 93 年測量壩頂高程 EL.50.50m(馬祖地區地政高程系統)。

2.民國 88 年完成溢洪道入口加高 0.5m。
